# Kommunales Inventar der Kulturobjekte

Gemeinde Mönchaltorf

Suter • von Känel • Wild • AG  
Peter von Känel, Projektleiter  
Beat Jossi, Sachbearbeiter

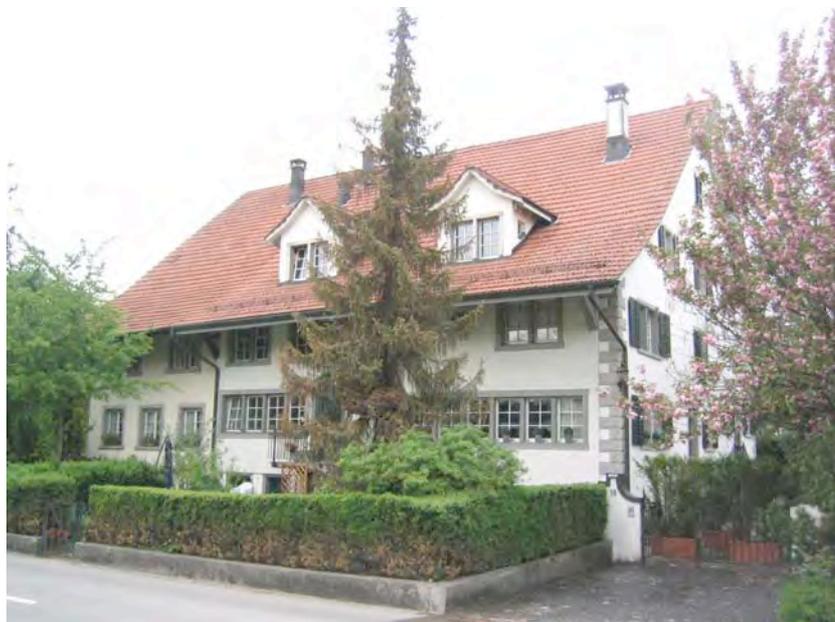
# 1 Ehemaliges Untervogthaus

- Wichtiger Zeitzeuge, ehemaliger öffentlicher Bau
- Stilistisch unterschiedliche Bauteile aus drei Bauphasen
- Schöner Vorgarten
- Blickfang von der Rietwisstrasse her

- Unpassender Nadelbaum im Vorgarten

gut, vor einigen Jahren renoviert

Stellung	Kubus	Struktur	Substanz	Umgebung	Geschichte	Total
2	3	2	2	2	3	<b>14</b>

- Erhalten der originalen Bausubstanz
- Erhalten des Vorgartens (keine Abstellplätze!)

- Schutzverfügung oder -vertrag
- Stellung und Kubus im Kernzonenplan fixieren
- Bestand Vorgarten im Kernzonenplan sichern

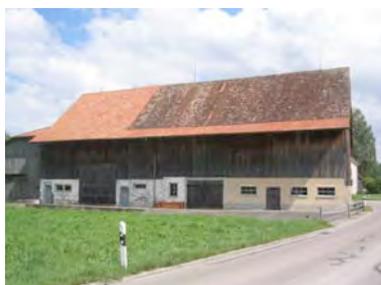
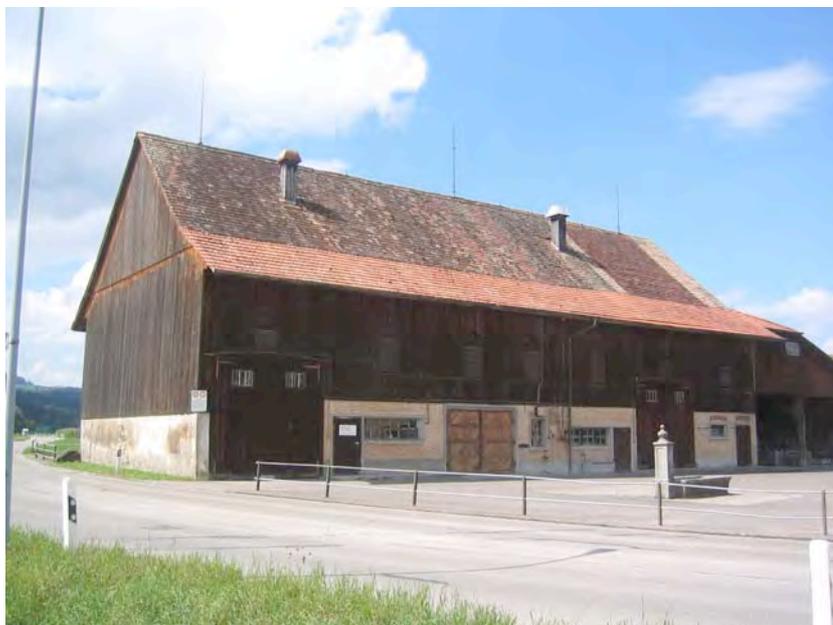
## 2 Scheune Binz

- Markanter Kubus am westlichen Ortseingang
- Schöne Hofbildung zusammen mit dem Wohnhaus des ehemaligen Kehlhofes Binz (vgl. Ü5)

mittel

Stellung	Kubus	Struktur	Substanz	Umgebung	Geschichte	Total
3	3	1	1	2	1	<b>11</b>

- Kubus erhalten
- Erhalten des Hofraumes mit dem Brunnen

- Lage im Kernzonenplan fixieren

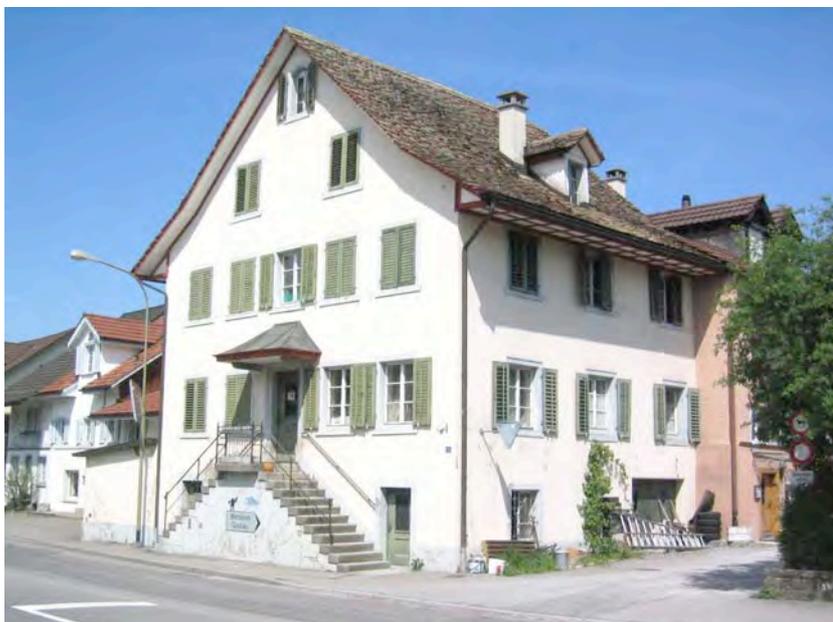
### 3 Ehemaliges Schulhaus / „Würglerhaus“

- Bedrängung durch Strasse (Freitreppe)

mittel

Stellung	Kubus	Struktur	Substanz	Umgebung	Geschichte	Total
3	2	2	3	1	3	<b>14</b>

- Erhalten der äusseren Erscheinung und der originalen Bau-substanz
- Sorgfältige Instandstellung

- Schutzverfügung oder -vertrag
- Stellung und Kubus im Kernzonenplan fixieren
- Besserer Einbezug Vorzone in Strassenraumgestaltung

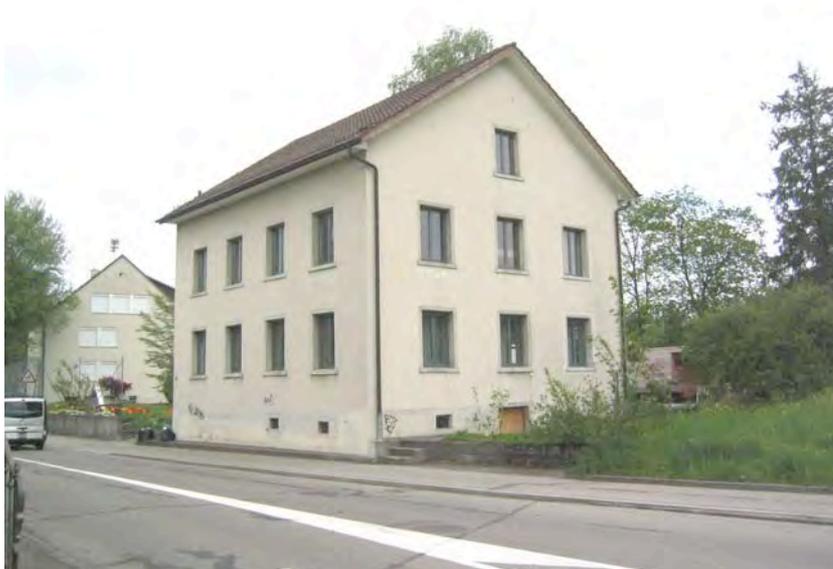
## 4 Ehemaliges Sekundarschulhaus

- Fehlende Fensterläden

mittel

Stellung	Kubus	Struktur	Substanz	Umgebung	Geschichte	Total
2	3	2	1	2	2	<b>12</b>

- Strassenseitige Stellung beibehalten
- Bei Neubau ähnlichen Kubus anstreben

- Stellung und Kubus im Kernzonenplan fixieren

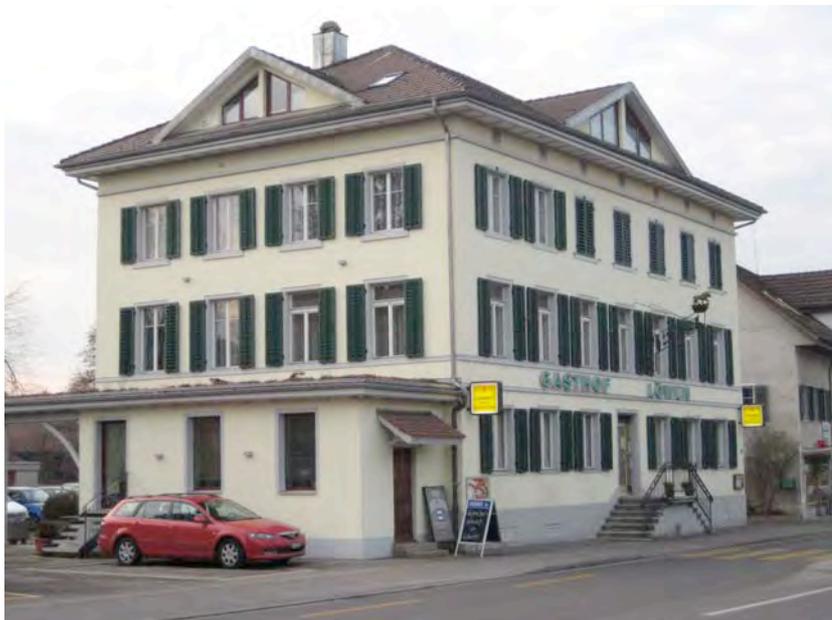
## 5 Badegasthof zum Löwen

- Umgebungsgestaltung etwas vernachlässigt
- Ausbau Dachgeschoss mit Lukarnen kontrastiert etwas zu stark mit Altbau

gut

Stellung	Kubus	Struktur	Substanz	Umgebung	Geschichte	Total
3	3	3	2	1	3	<b>15</b>

- Erhalten der originalen Bausubstanz (ohne Anbau Süd)
- Sorgfältige Instandstellung einschliesslich Umschwung

- Schutzverfügung oder -vertrag
- Stellung und Kubus im Kernzonenplan fixieren

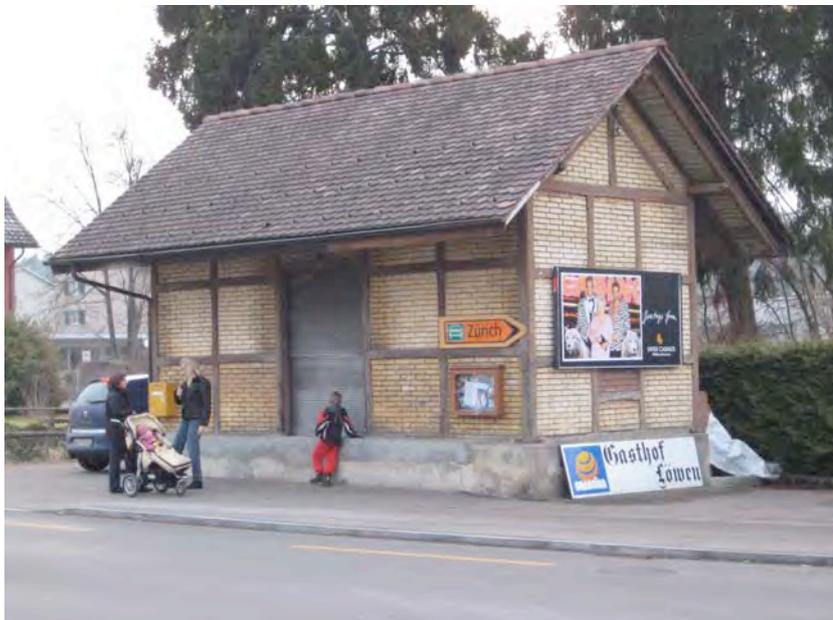
## 5a Güterschuppen zum Löwen

- Umgebungsgestaltung etwas vernachlässigt

mittel

Stellung	Kubus	Struktur	Substanz	Umgebung	Geschichte	Total
2	2	1	1	2	3	<b>11</b>

- Sorgfältige Instandstellung einschliesslich Umschwung

- Stellung und Kubus im Kernzonenplan fixieren

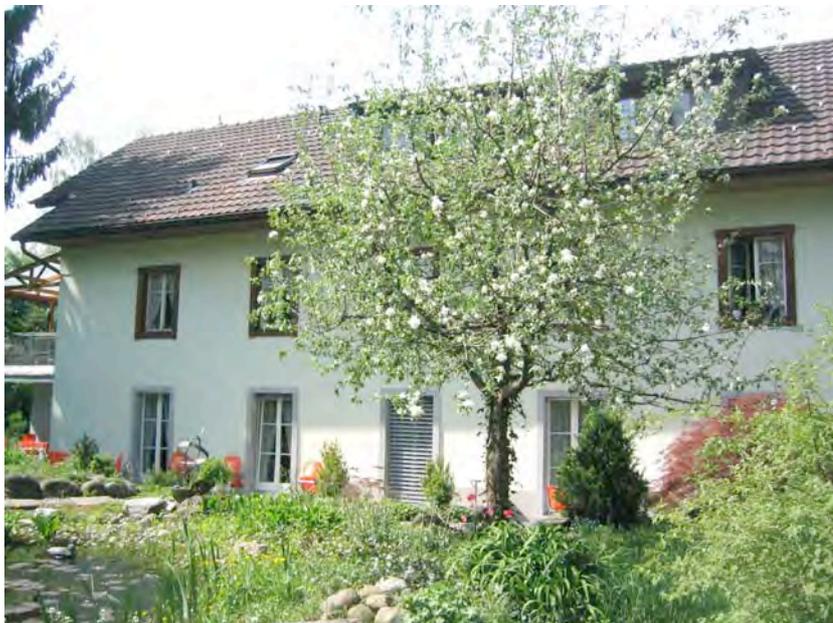
## 5b Badehaus zum Löwen

- Unpassende Dachaufbauten

gut

Stellung	Kubus	Struktur	Substanz	Umgebung	Geschichte	Total
1	2	2	1	2	3	<b>11</b>

- Erhalten der Stellung und der äusseren Erscheinung
- Qualität des Umschwunges erhalten

- Bestand Vorgarten im Kernzonenplan sichern

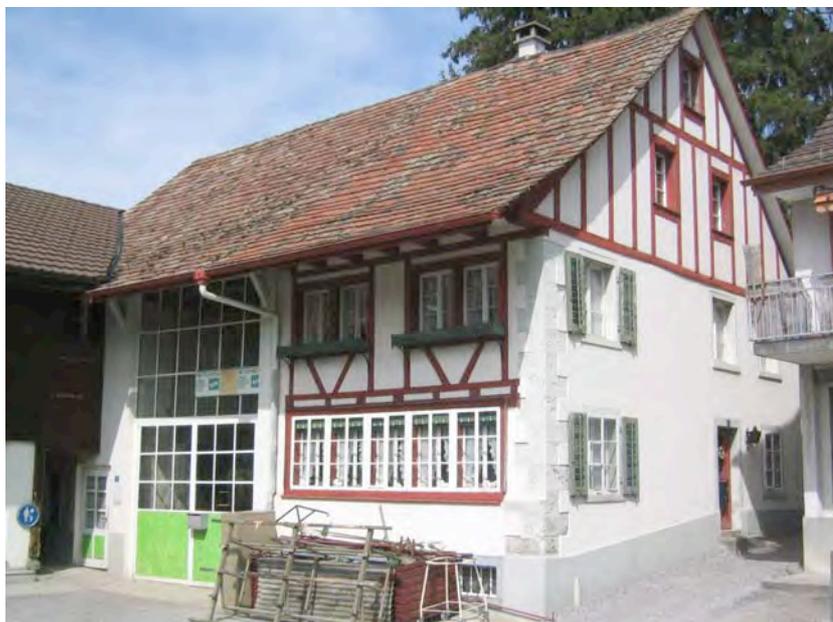
## 6 Ehemaliges Bauernhaus Michel

- Störendes Werkstatttor mit zu greller Farbgebung beim Nachbarbau

gut

Stellung	Kubus	Struktur	Substanz	Umgebung	Geschichte	Total
2	2	2	3	2	2	<b>13</b>

- Erhalten der originalen Bausubstanz
- Erhaltung Garten, Platz sowie Wegführung durch Gebäude

- Schutzverfügung oder -vertrag
- Stellung und Kubus im Kernzonenplan fixieren
- Bestand Garten im Kernzonenplan sichern

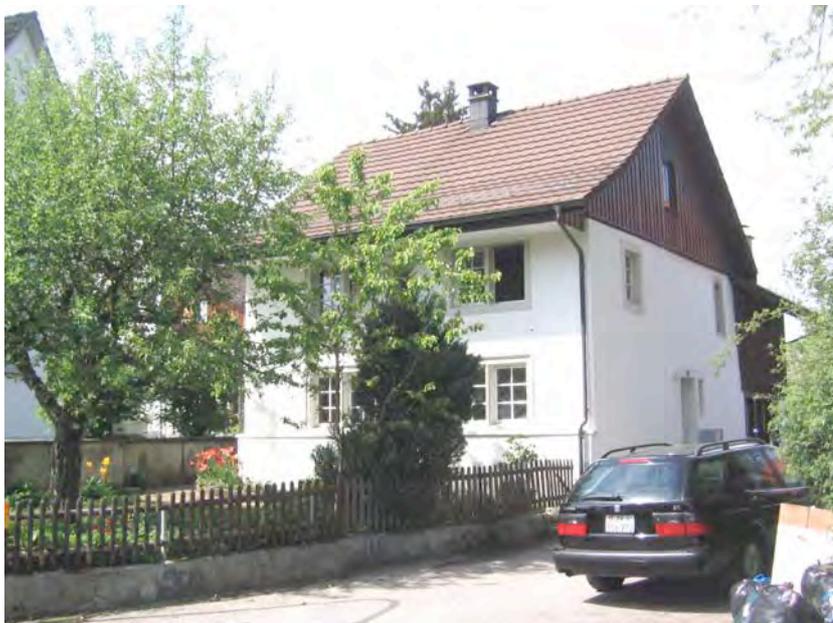
## 7 Ehemaliges Kleinbauernhaus

- keine

gut

Stellung	Kubus	Struktur	Substanz	Umgebung	Geschichte	Total
2	2	2	2	2	2	<b>12</b>

- Erhalten der originalen Bausubstanz
- Erhaltung und Pflege des Gebäudes und des Gartens

- Schutzverfügung oder -vertrag
- Stellung und Kubus im Kernzonenplan fixieren
- Bestand Garten im Kernzonenplan sichern

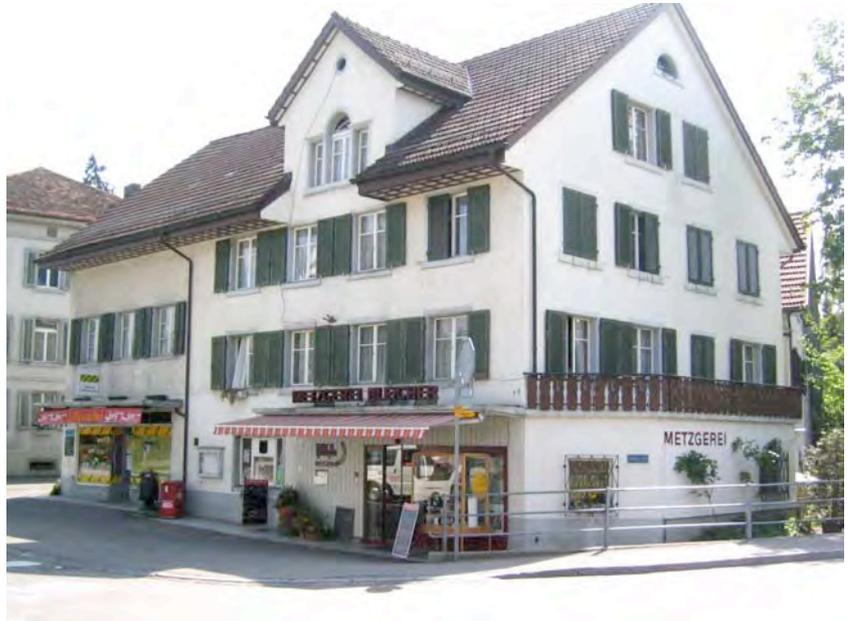
## 8 Ehemalige Wirtschaft zur Metzg

- Strukturell störender Schaufenstereinbau

mittel

Stellung	Kubus	Struktur	Substanz	Umgebung	Geschichte	Total
3	2	2	2	1	2	<b>12</b>

- Erhalten der Stellung und der äusseren Erscheinung
- Symmetrische Fassadengliederung beibehalten

- Stellung und Kubus im Kernzonenplan fixieren

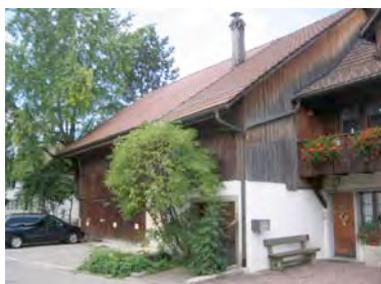
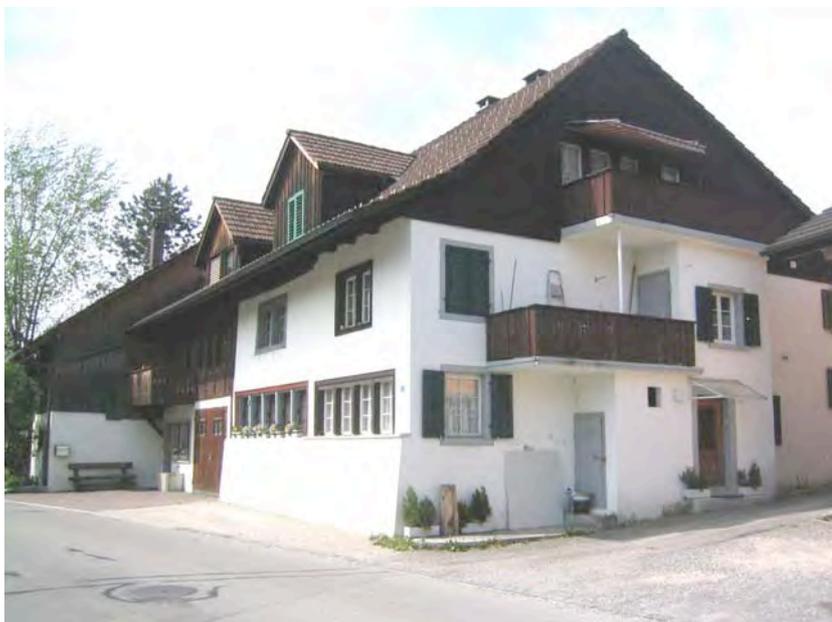
## 9 Ehemaliges Bauernhaus mit Scheune

- Strukturell störende Balkonvorbauten an der Ostseite

Wohnteil gut, Scheunenteil schlecht

Stellung	Kubus	Struktur	Substanz	Umgebung	Geschichte	Total
3	2	2	2	1	2	<b>12</b>

- Erhalten der Stellung und der äusseren Erscheinung
- Bei Umbau des Scheunenteils ursprüngliche Nutzung spürbar machen
- Symmetrische Fassadengliederung beibehalten

- Stellung und Kubus im Kernzonenplan fixieren

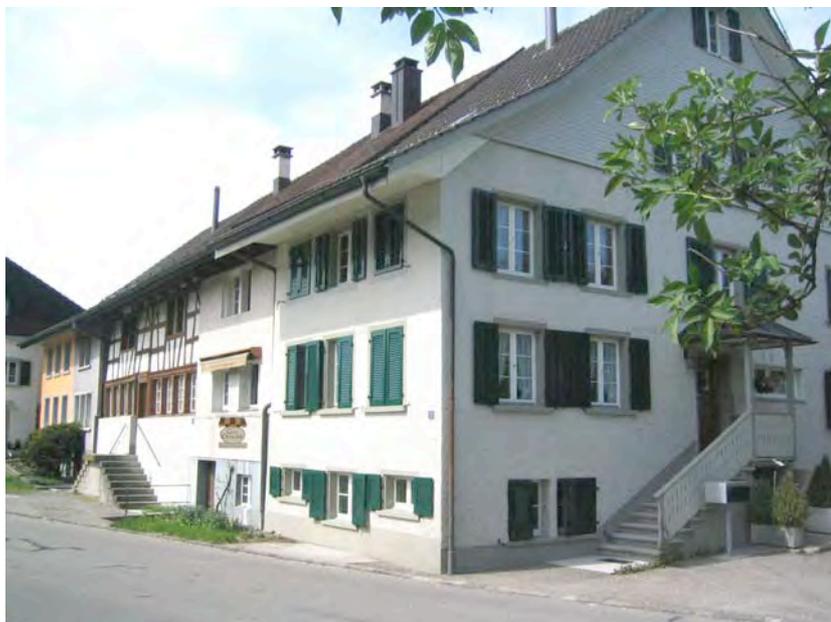
## 10 Reihenhäuser Gossauerstrasse

- Rollläden im Mittelteil

gut

Stellung	Kubus	Struktur	Substanz	Umgebung	Geschichte	Total
2	2	2	2	2	2	<b>12</b>

- Erhalten der originalen Bausubstanz
- Erhaltung und Pflege des Gartens

- Schutzverfügung oder -vertrag
- Stellung und Kubus im Kernzonenplan fixieren
- Bestand ostseitiger Garten im Kernzonenplan sichern

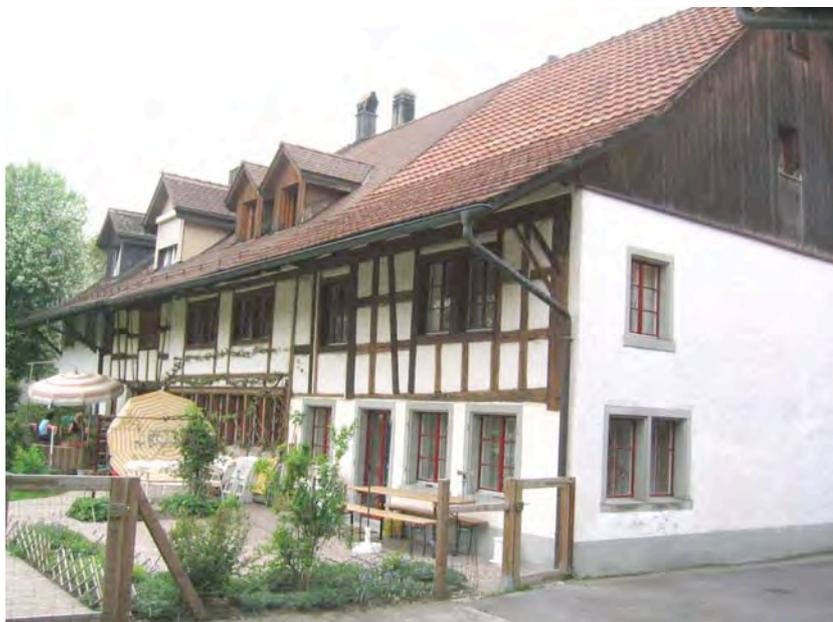
## 11 Wohnhäuser Wollenhof

- Störende Dachaufbauten

gut

Stellung	Kubus	Struktur	Substanz	Umgebung	Geschichte	Total
2	2	2	2	2	2	<b>12</b>

- Erhalten der originalen Bausubstanz insbesondere bei Vers. Nrn. 575 und 577
- Erhaltung und Pflege des Gartens

- Bestehende privatrechtliche Personaldienstbarkeit zG Kanton Zürich (6.2.1981) für die Hausteile Vers. Nrn. 575 und 577
- Stellung und Kubus im Kernzonenplan fixieren
- Bestand Garten im Kernzonenplan sichern

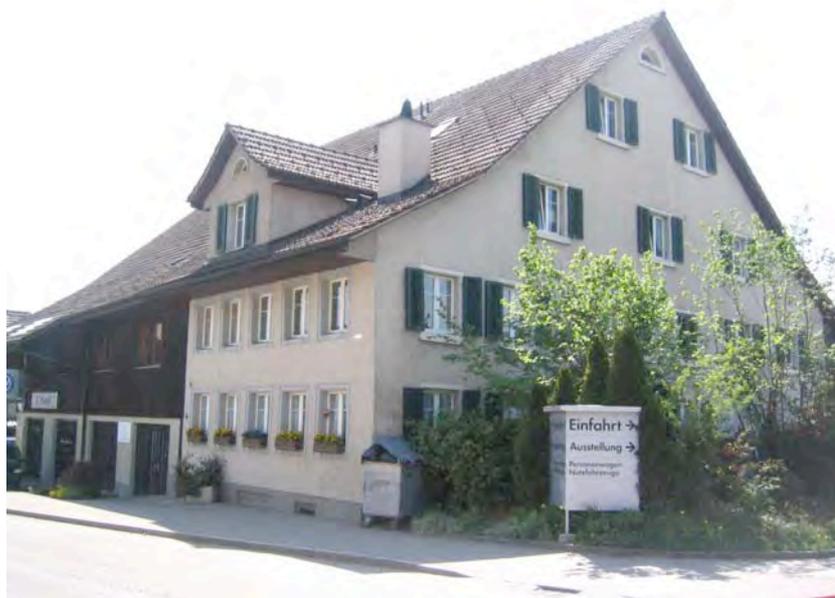
## 12 Bauernhaus Unterdorf (ohne umgebauten Scheunenteil)

- Südseitiger Scheunenumbau mit störenden Balkonanbauten

mittel

Stellung	Kubus	Struktur	Substanz	Umgebung	Geschichte	Total
2	2	2	2	1	2	<b>11</b>

- Erhalten der äusseren Erscheinung
- Beibehalten nordseitiger Vorgarten

- Stellung an Usterstrasse im Kernzonenplan fixieren
