# Kommunales Inventar der Kulturobjekte

Gemeinde Mönchaltorf

Suter • von Känel • Wild • AG  
Peter von Känel, Projektleiter  
Beat Jossi, Sachbearbeiter

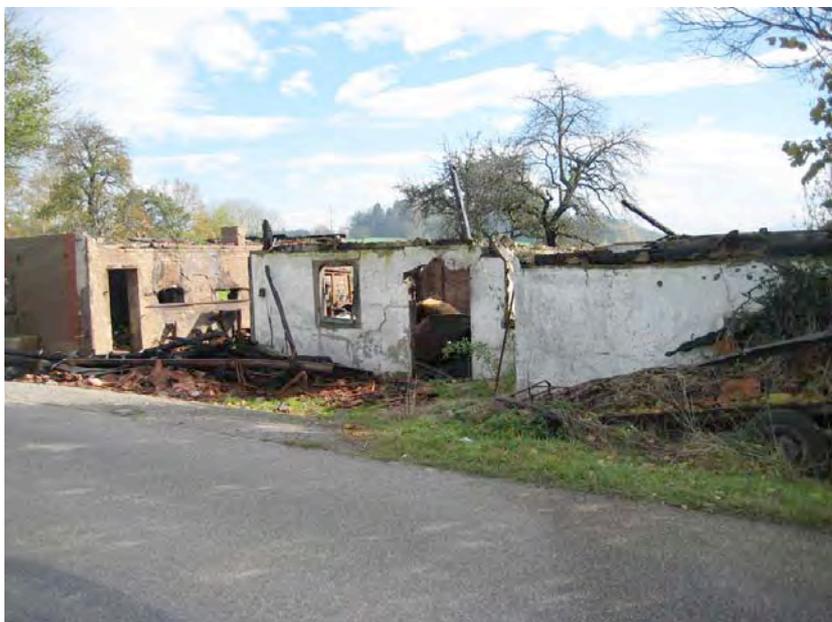
Altes Bauernhaus Ende Januar 2008 abgebrannt.  
Von P. Hess vermuteter Standort einer frühen kirchlichen Anlage aufgrund Flurnamen und Ortslage.

Unansehnlicher Zustand

Schlecht (Abbruchobjekt)

Entfernen der Überreste im Interesse des Landschaftsbildes  
Bei Ersatzbau bestehende Stellung sinngemäss beibehalten

Aushubarbeiten so planen, dass archäologische Funde sichergestellt werden können

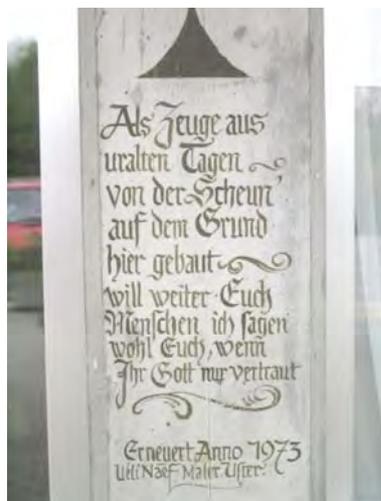
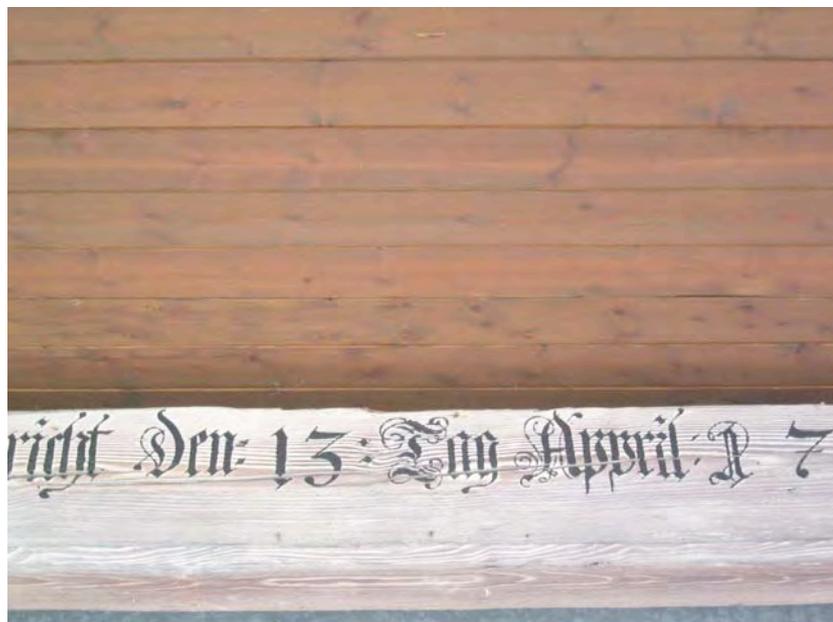
## 38 Dachbalkenspruch (Rest. Wollenhof)

- Kein Zusammenhang mit Originalbau mehr vorhanden

gut

- Dachbalkenspruch erhalten
- Bei Abbruch Gebäude passende Platzierung in anderem Objekt der Gemeinde

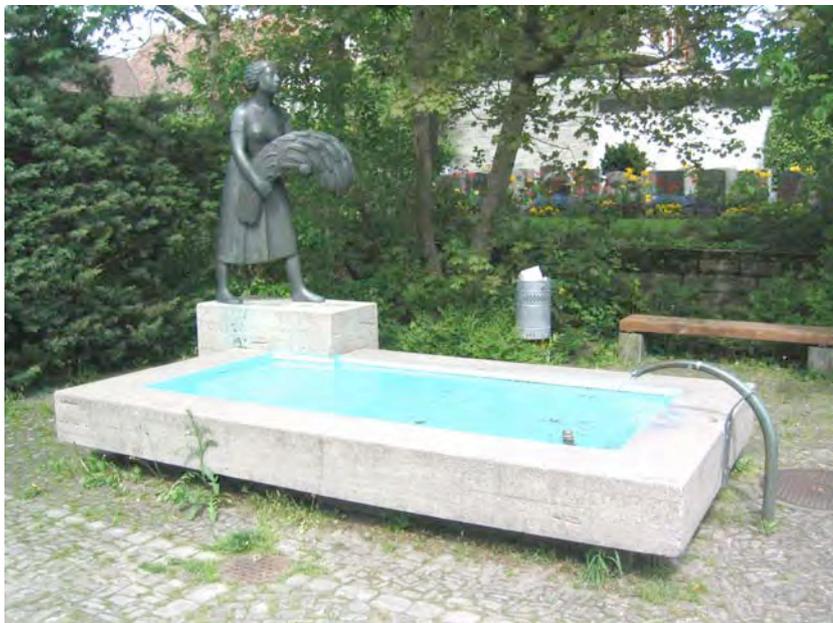
## 40 Dorfbrunnen (Dorfplatz)

- Unterhalt Umgebung

gut

- Bei Neugestaltung des alten Friedhofes oder des Strassenraumes miteinbeziehen

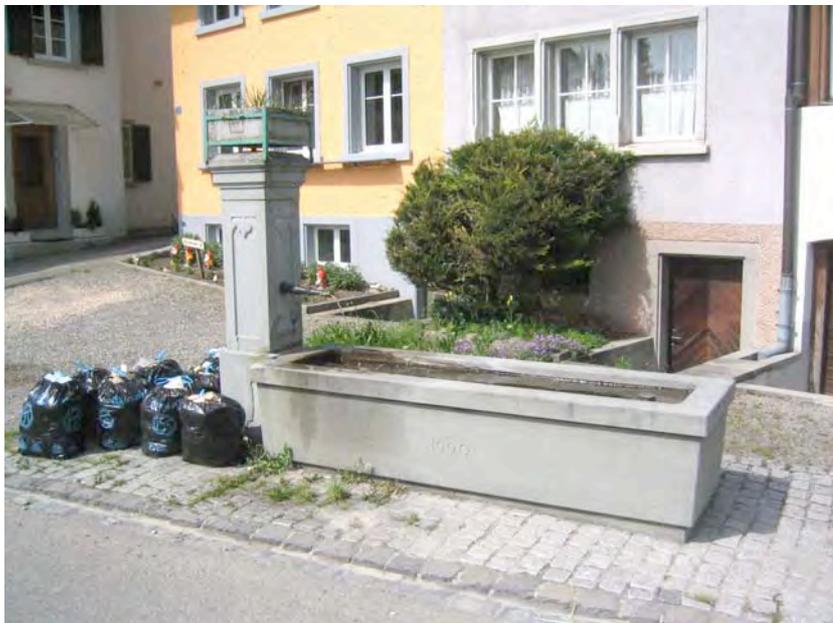
## 41 Dorfbrunnen (Oberdorf)

- Blumentrog auf Brunnenstock

gut

- Bei Veränderungen der Vorgarten- bzw. Strassenraumgestaltung miteinbeziehen

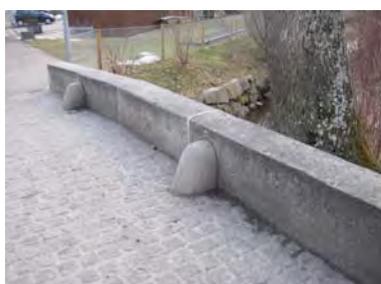
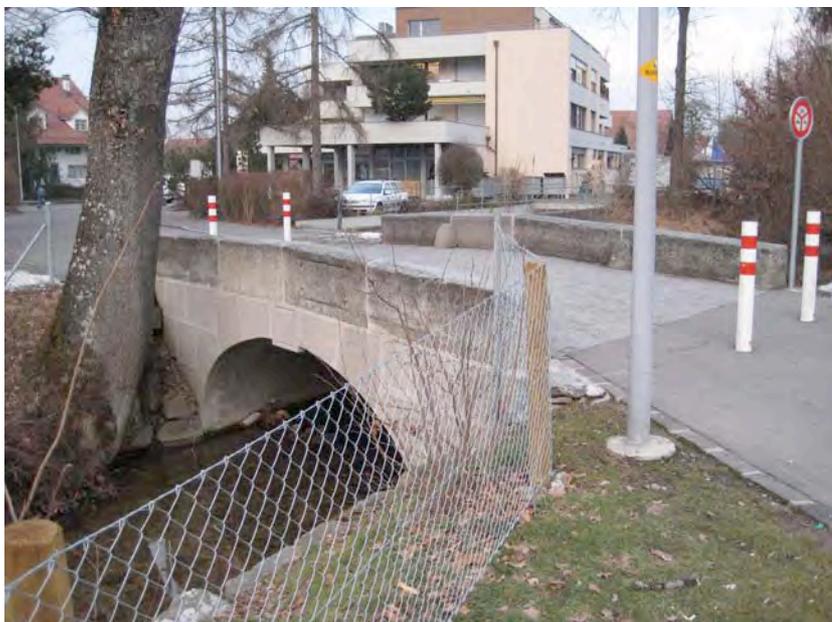
## 42 Rietwisbrücke (Hagacher)

- Weissrote Poller optisch störend

Gut, saniert 2008
